Umsetzung der neuen VSA-Richtlinie
"Schadencodierung und Datentransfer"
in der Praxis aus der Sicht eines
Kanalfernsehunternehmers.

Jürg Möckli, Geschäftsführer

Optische Inspektion von Entwässerungsanlagen:
Schadencodierung und Datentransfer

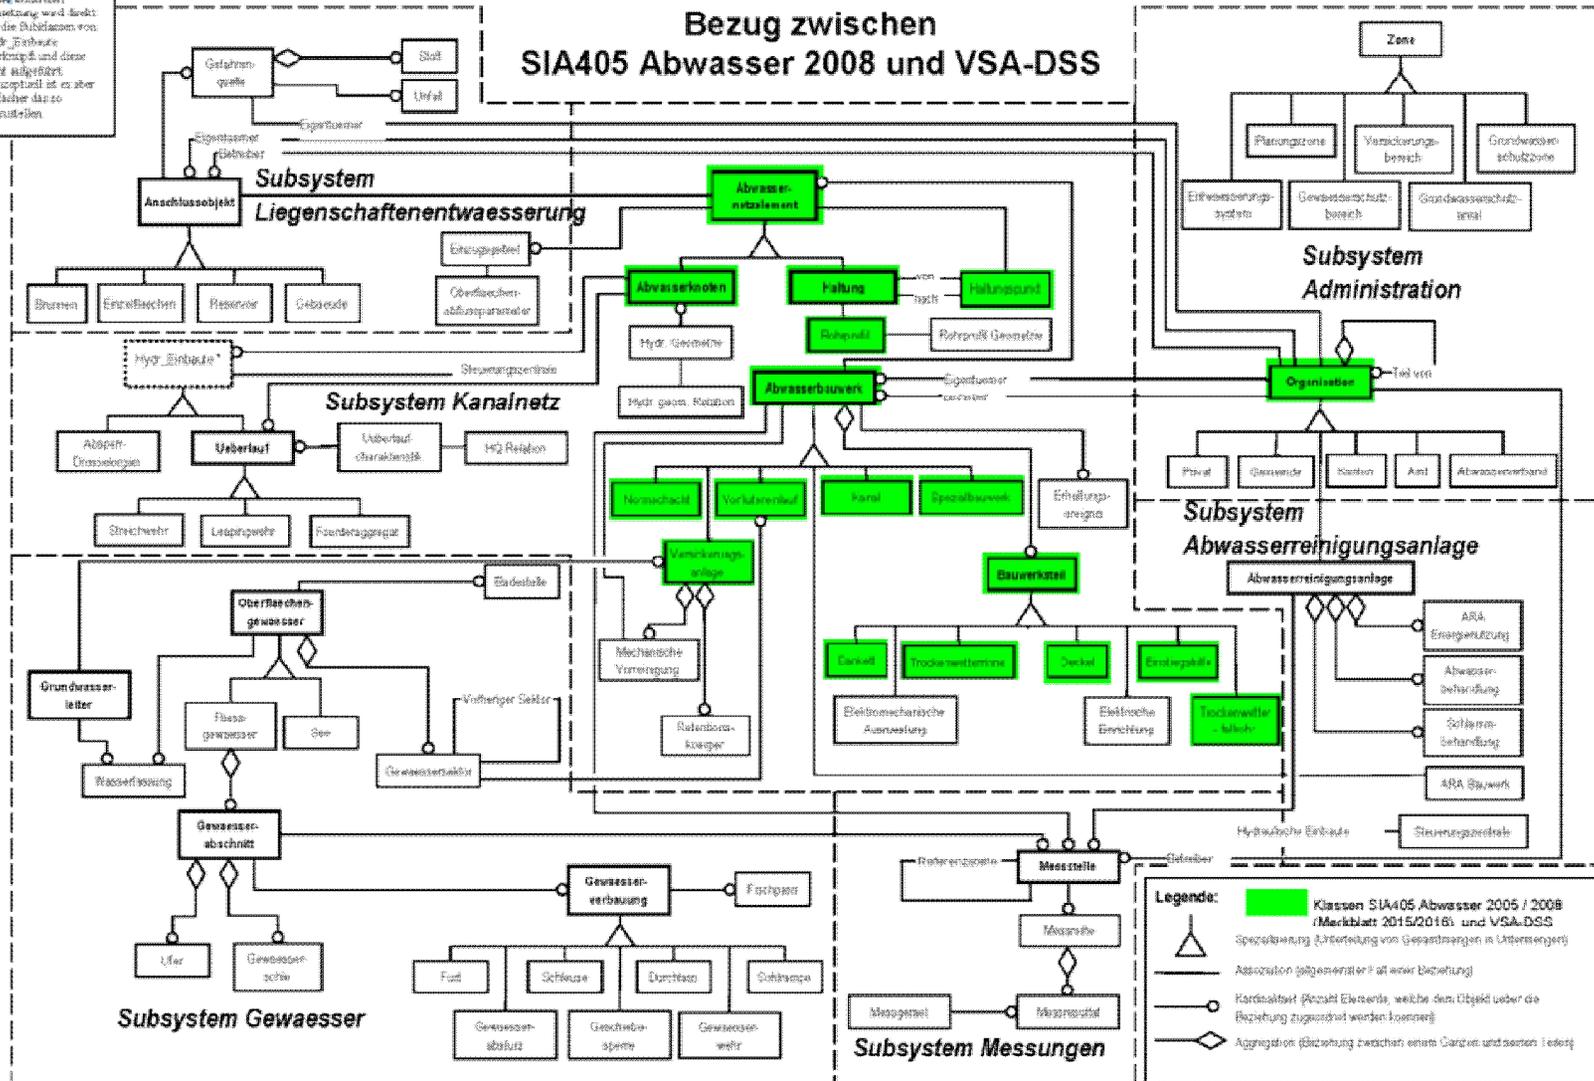
Bezug zwischen
SIA405 Abwasser 2008 und VSA-DSS

*Hydr. Einbaue
In die konkreten
Theorien wird direkt
auf die Subsystemen von
Hydr. Einbaue
verlinkt und diese
nicht abgeführt.
Konzeptuell ist es aber
einfacher das so
darzustellen.
